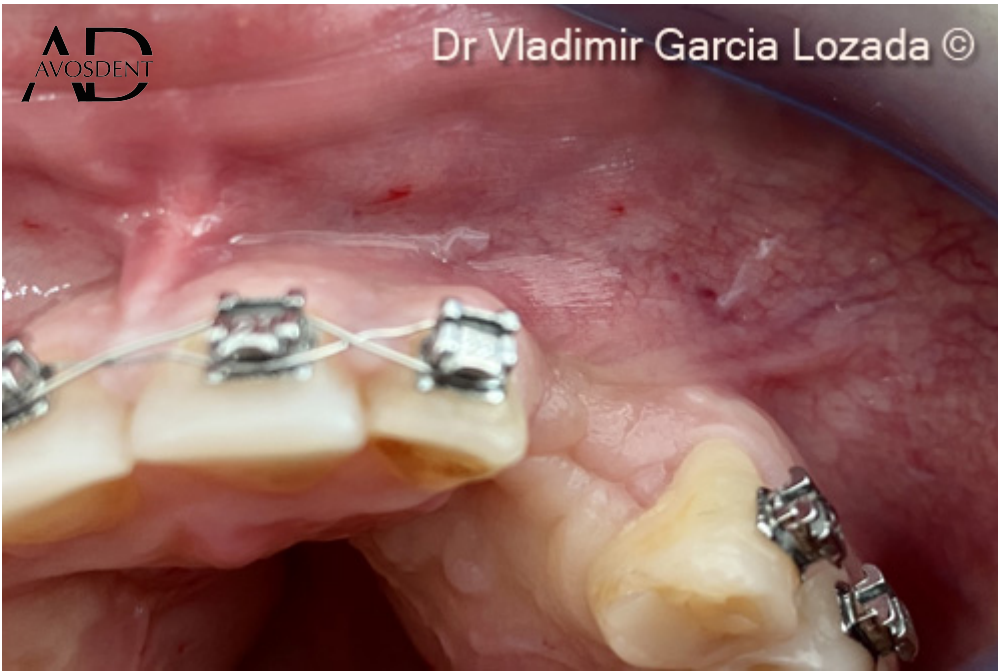
1. Исходная клиническая ситуация.

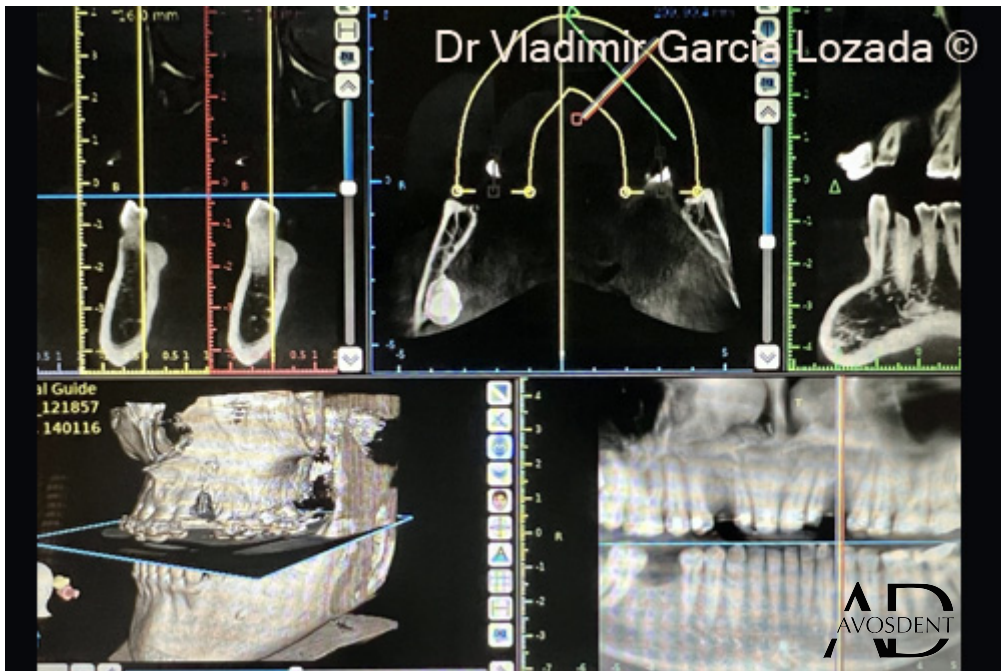
2. Предоперационная исходная ситуация с использованием конусно-лучевой компьютерной томографии (КЛКТ).

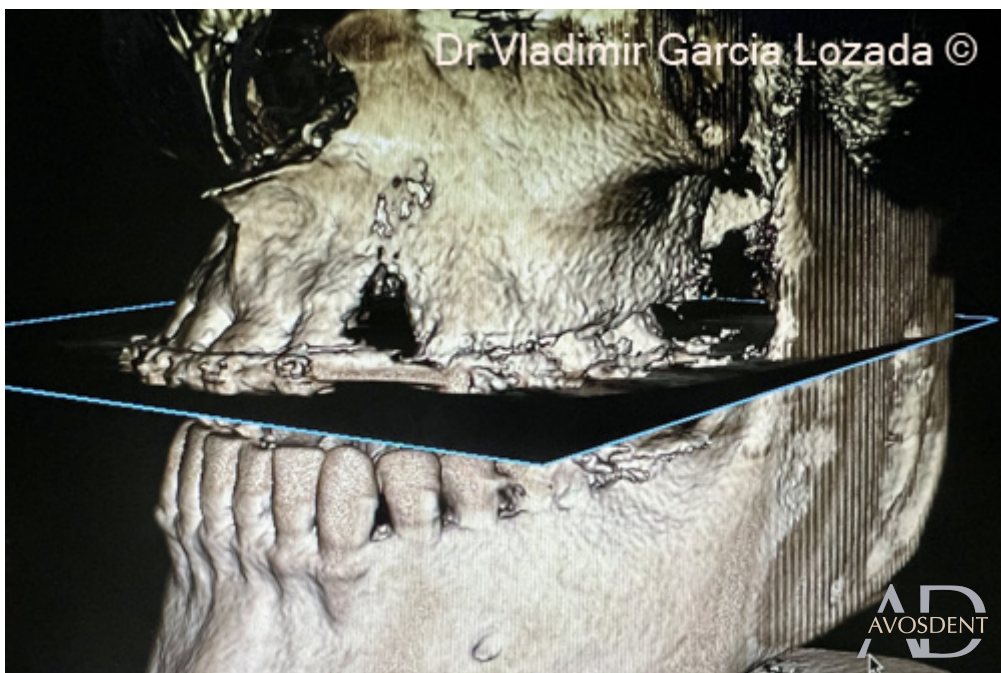
3. КЛКТ снимок дефекта кости на месте зуба №23.

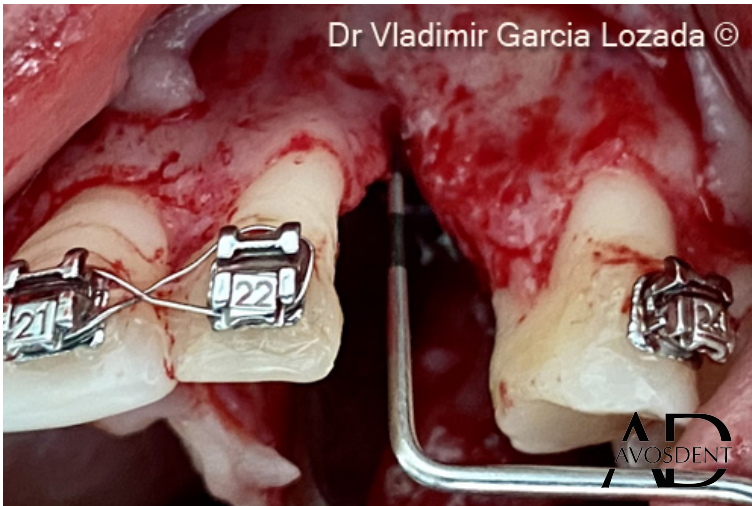
4. Оголение дефекта на месте зуба №23 на полную толщину лоскута для получения трехмерного обзора.

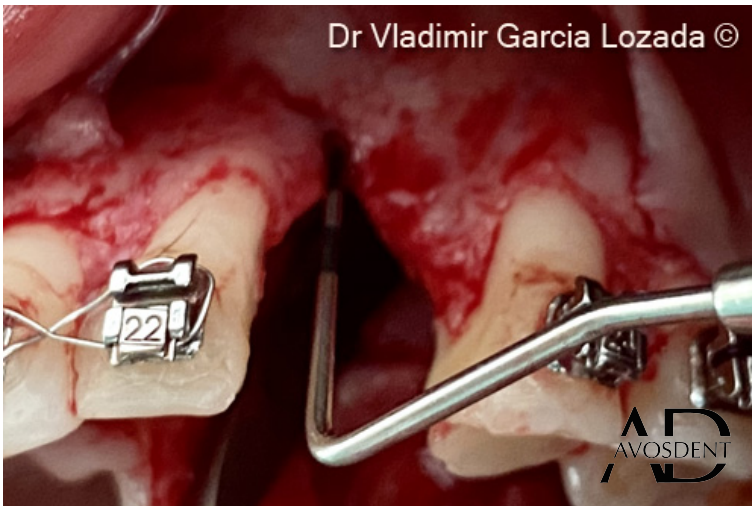
5. Измерение глубины дефекта глубиномером.

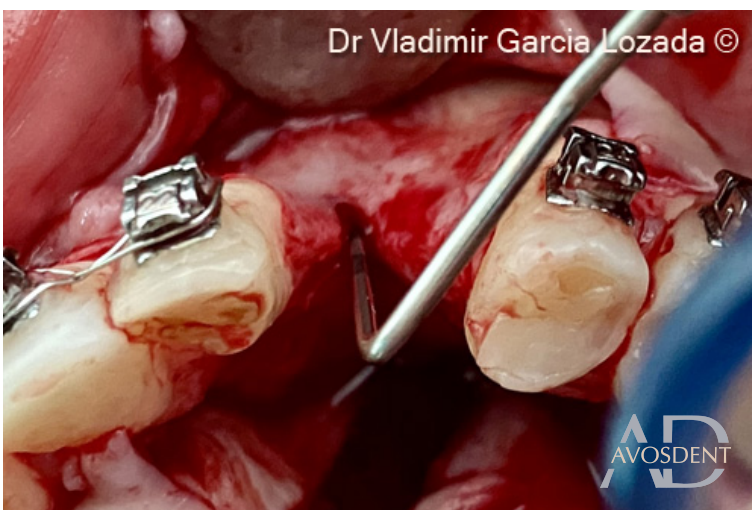
6. Аксиальный клинический вид дефекта.

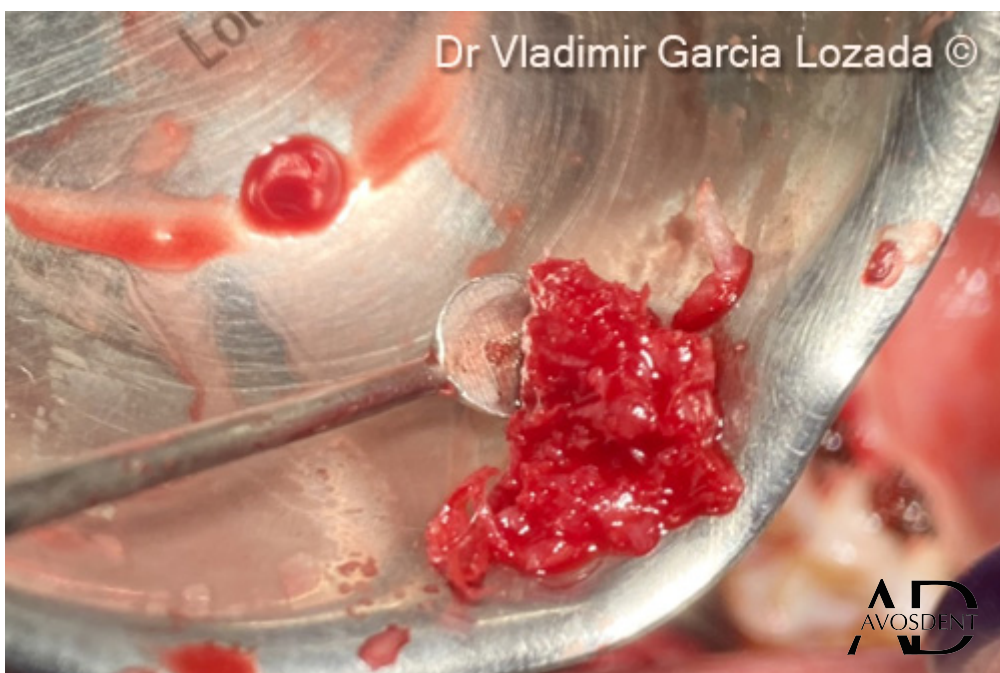
10. Собранная гранулированная аутогенная кость.

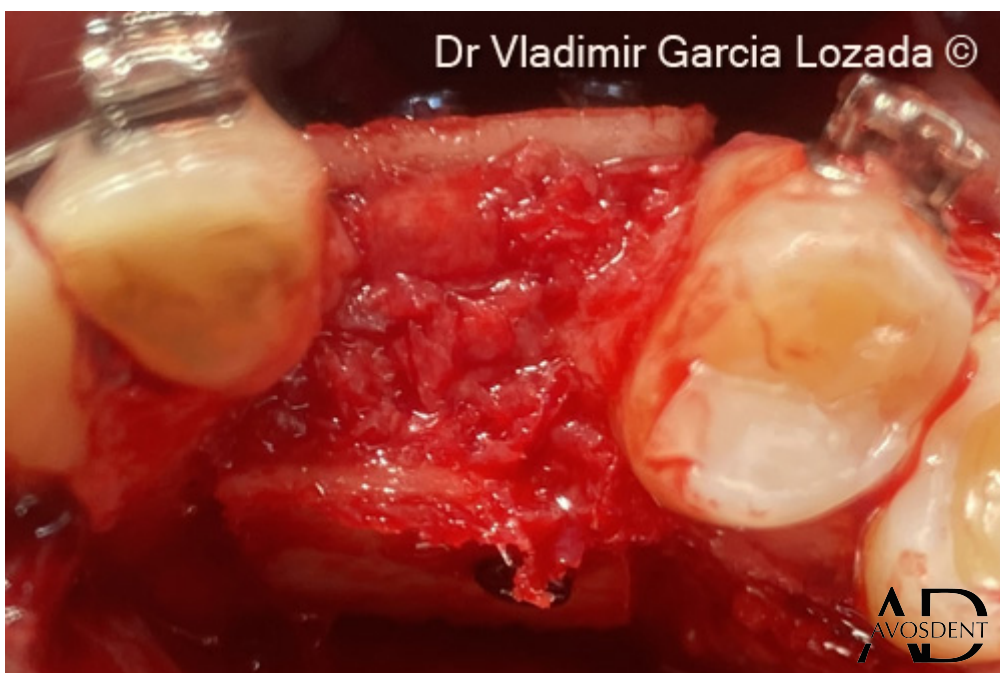
13. Аксиальный клинический вид наращивания кости до закрытия лоскута.

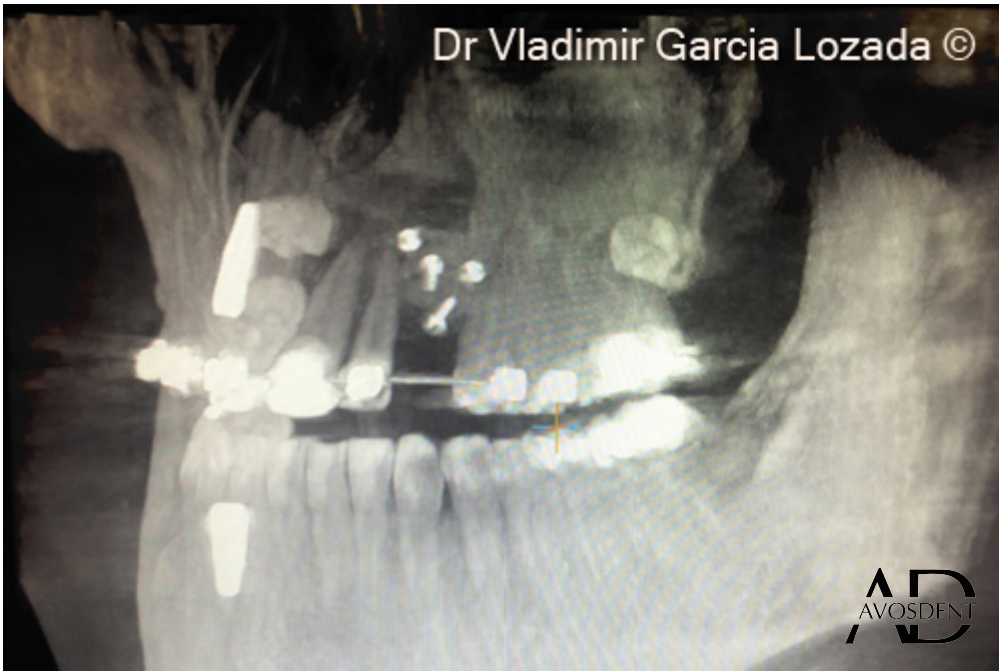
15. КЛКТ снимок после операции, вид сбоку.

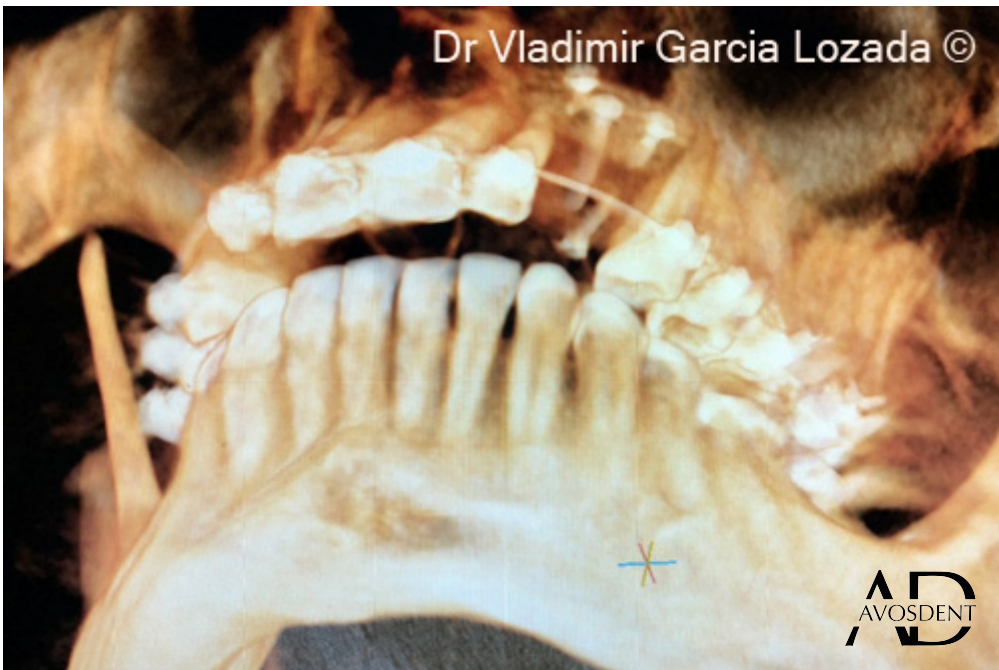
16. КЛКТ снимок после операции, аксиальный вид.

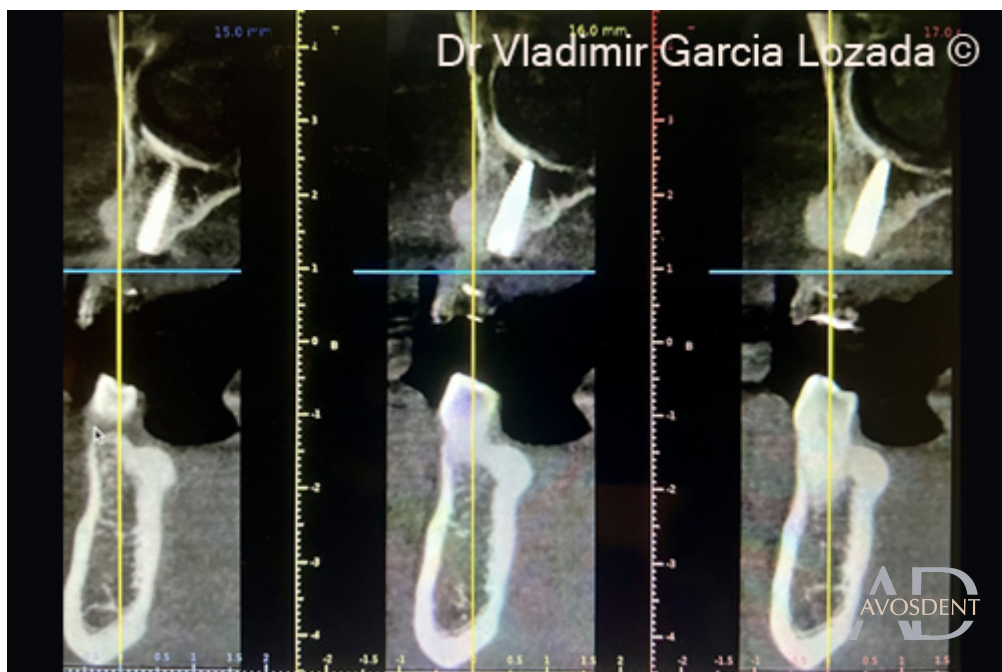
17. КЛКТ снимок через 9 месяцев после установки имплантата на место зуба №23; рекомендована процедура перебазировки.

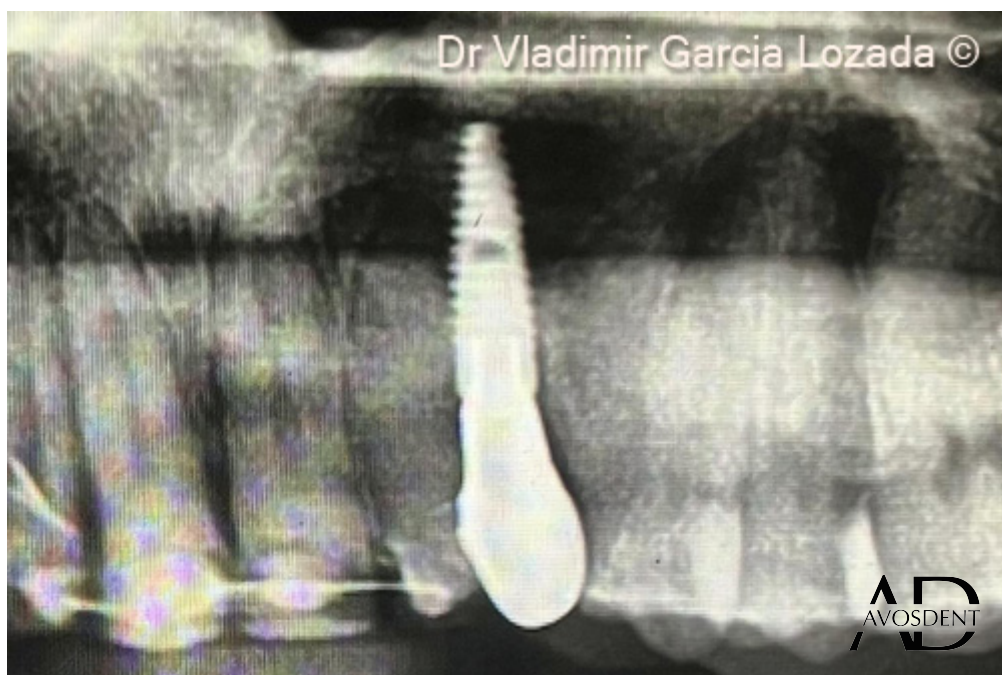
18. Рентгенограмма с окончательной реставрацией.
