1. Исходная ситуация: неудачная имплантация зубного ряда верхней челюсти у пациентки, 70 лет.

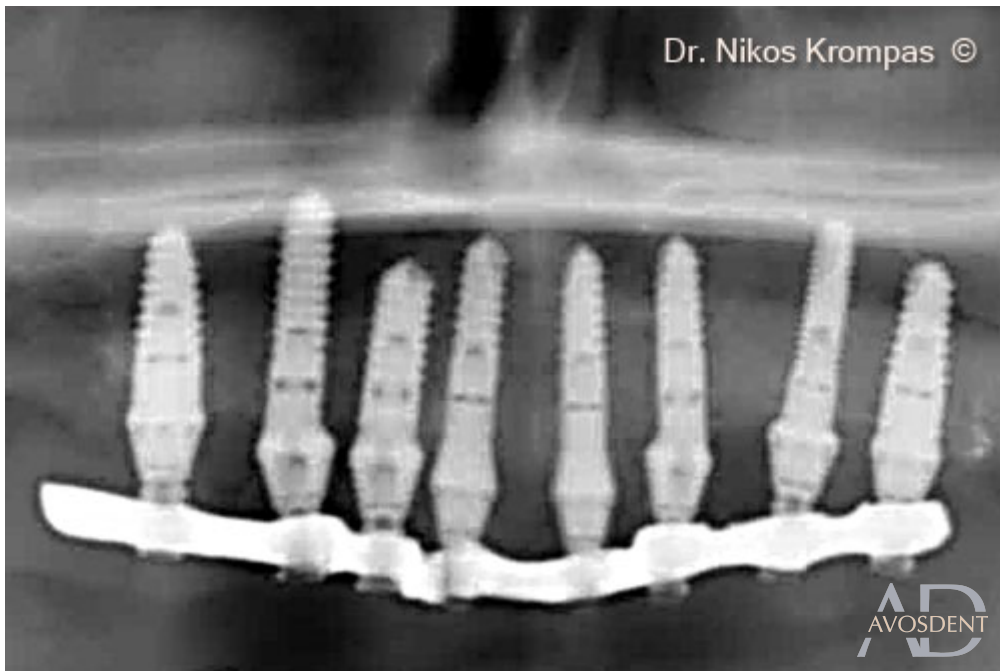
9. Рентгенографический снимок имплантатов и временного моста с немедленной нагрузкой.

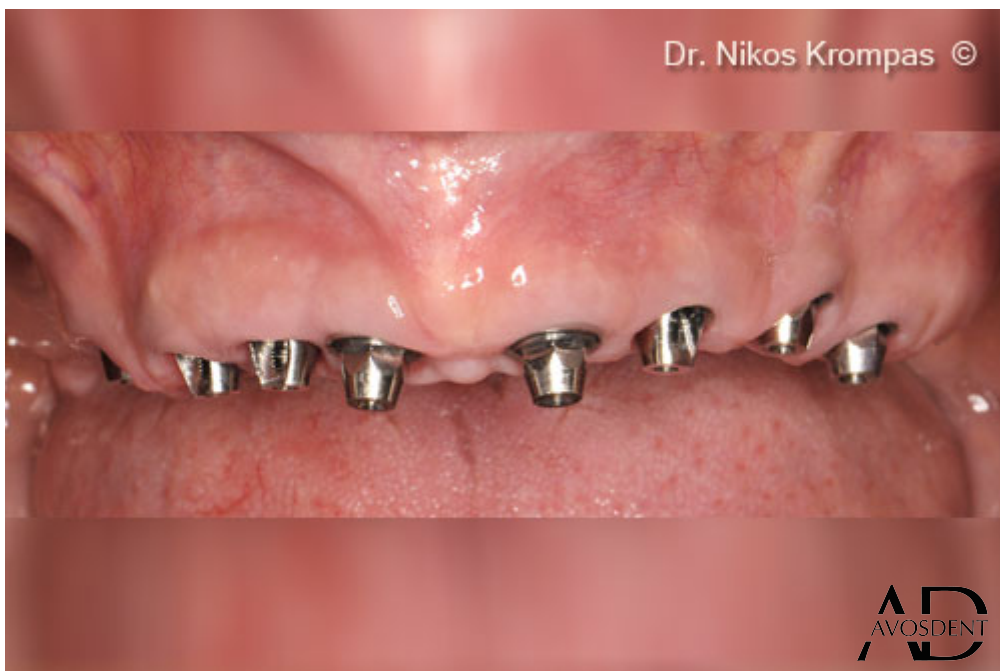
10. Буккальный вид зажившего гребня через 8 месяцев.

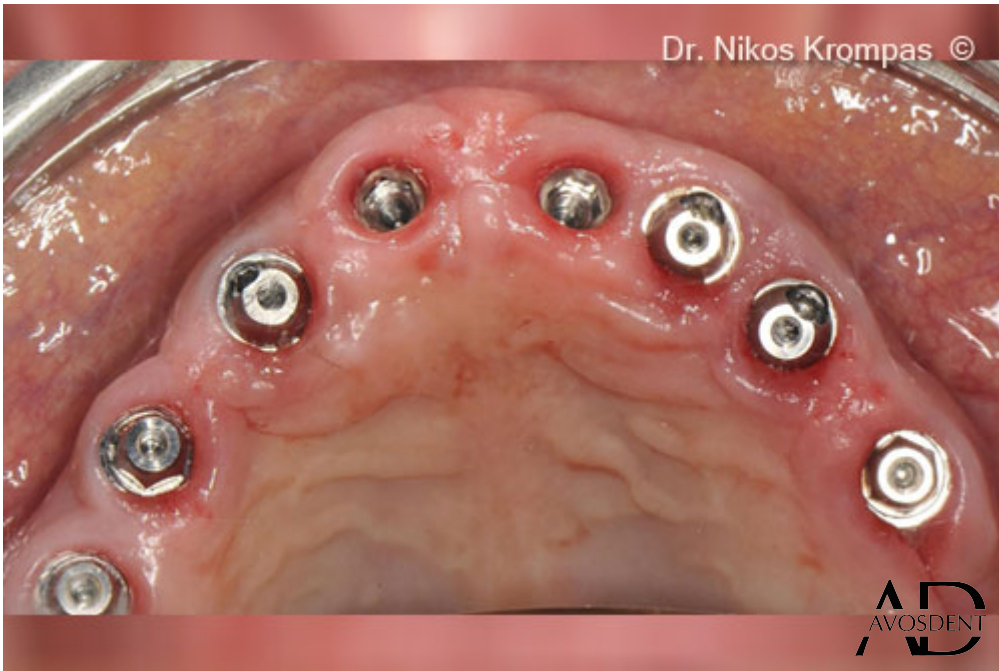
11. Оклюзионный вид. Обратите внимание на толщину и качество мягких тканей.

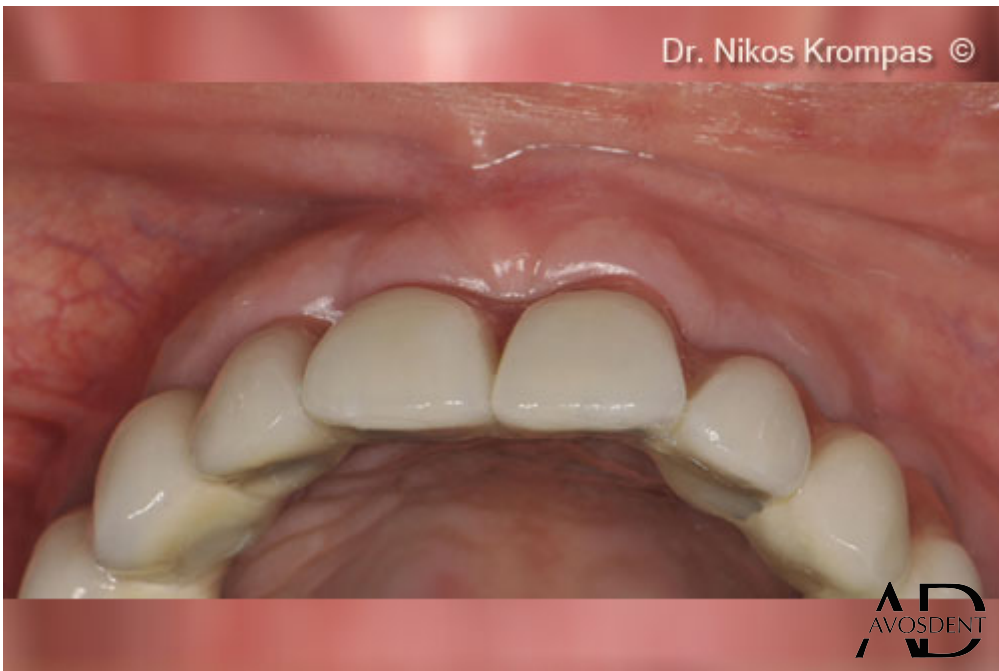
13. Полуокклюзионный вид окончательного моста. Обратите внимание на превосходные контуры мягких тканей.

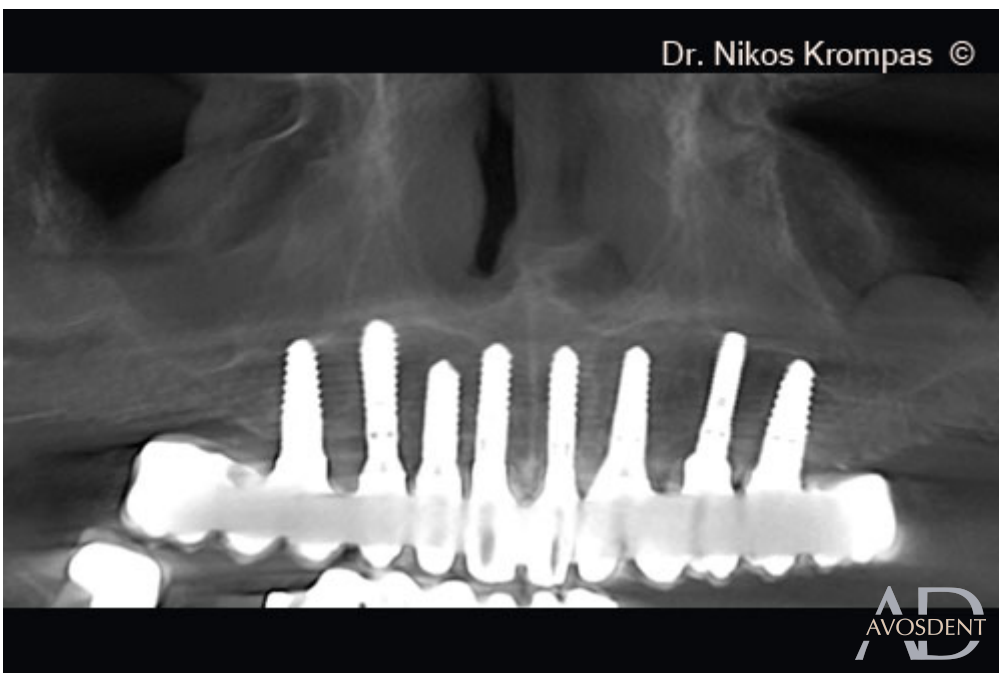
14. 2 года после операции.

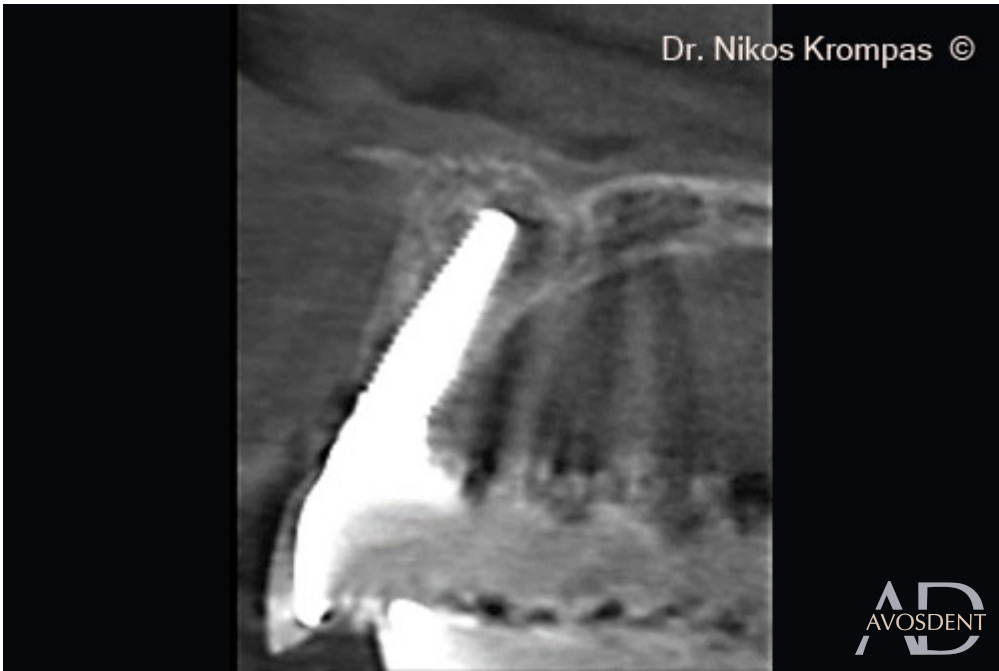
15. Поперечный срез через 2 года после операции. Обратите внимание на достаточную толщину щечной пластины.
