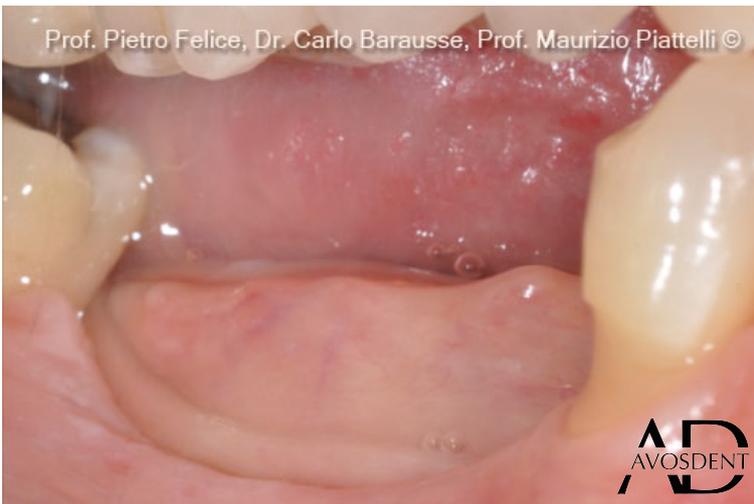
1. Клиническая картина атрофической задней части нижней челюсти справа до операции.

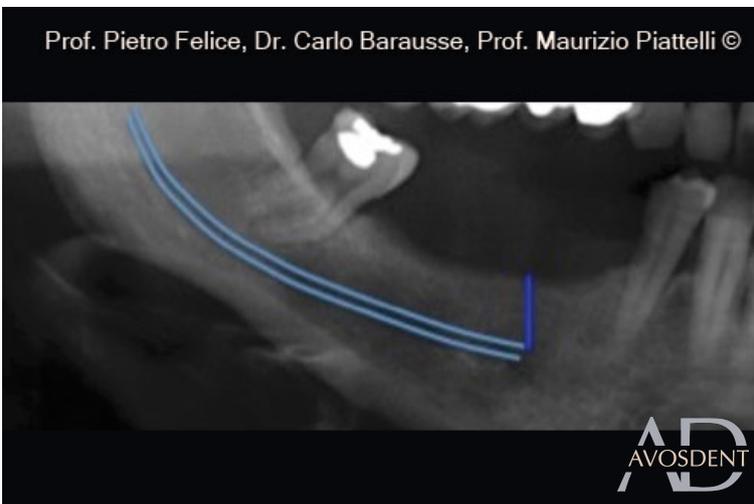
2. Рентгенограмма атрофированной задней части нижней челюсти справа до операции.

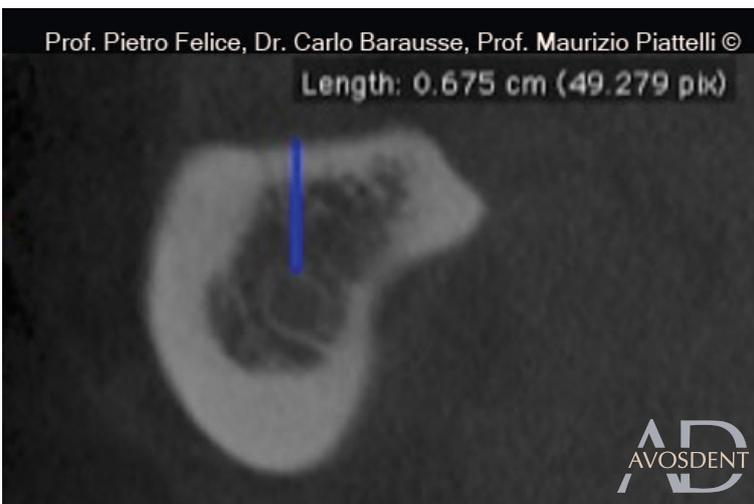
3. КТ-срез, выявляющий вертикальную атрофию гребня.

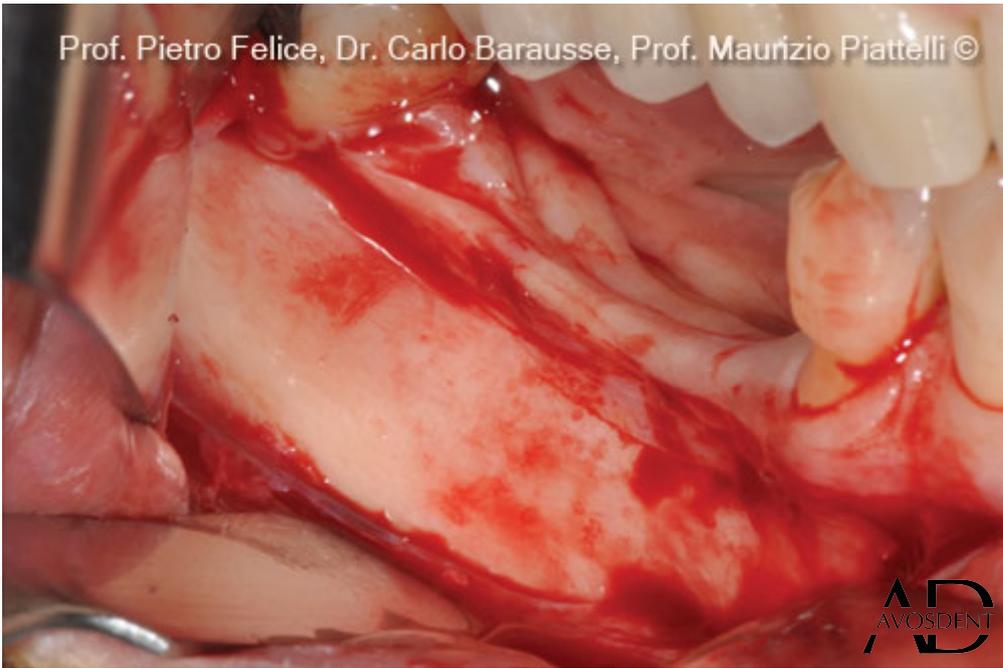
4. После выполнения паракрестального разреза со стороны щеки лоскут осторожно приподняли.

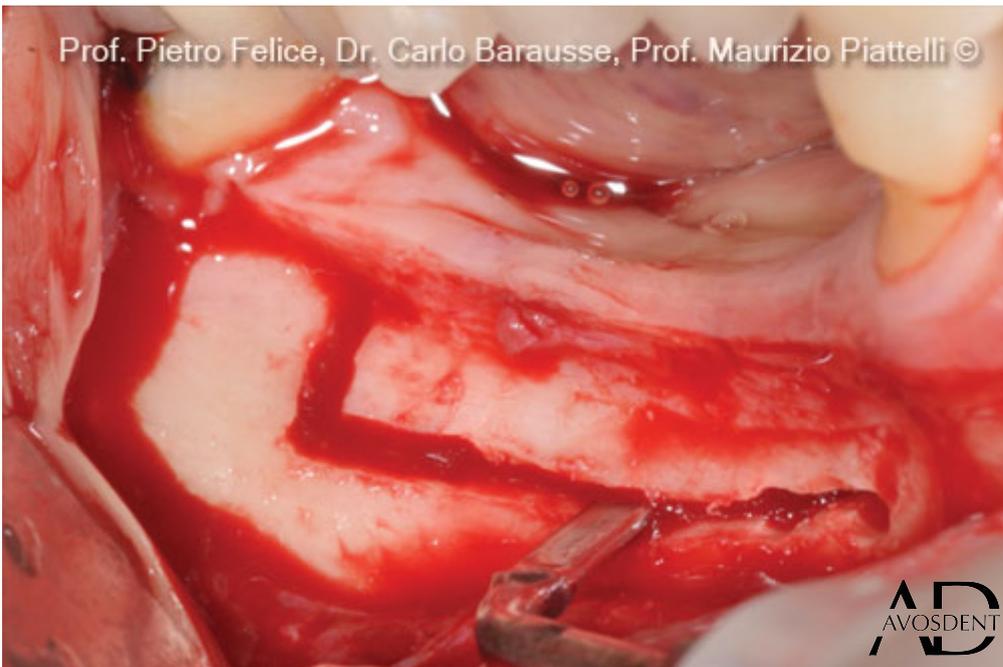
5. Горизонтальные и вертикальные линии остеотомии.

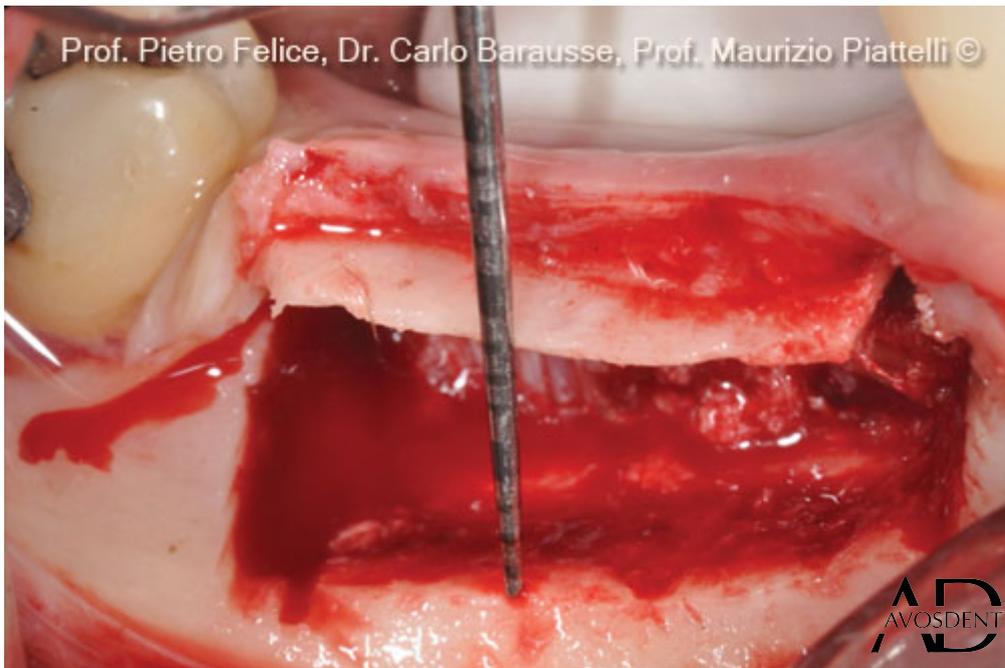
6. Остеотомированный сегмент приподнят коронально.

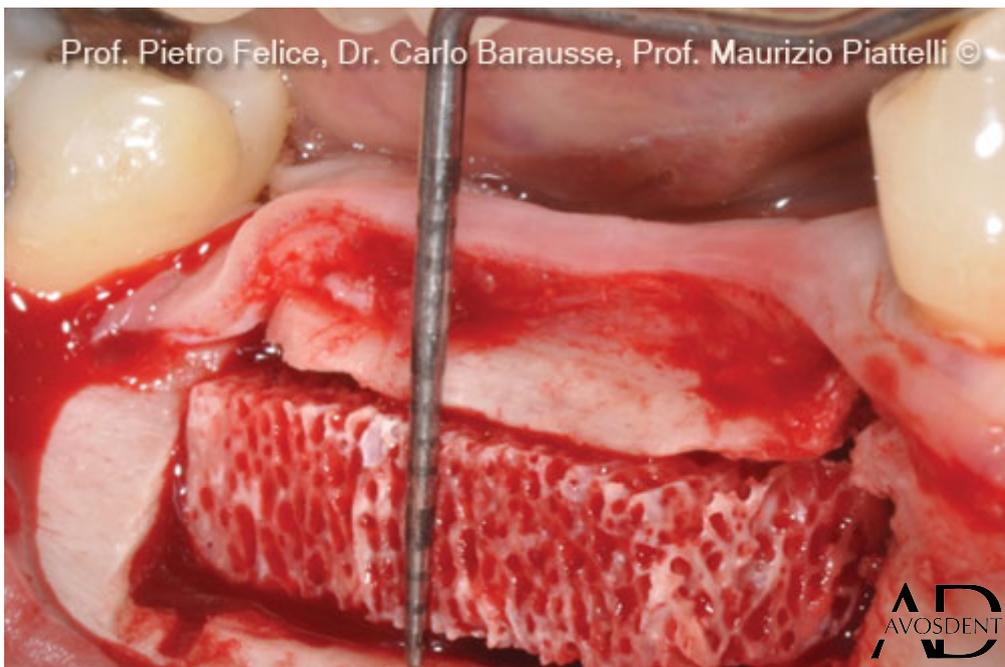
7. В полученное пространство установили губчатый блок.

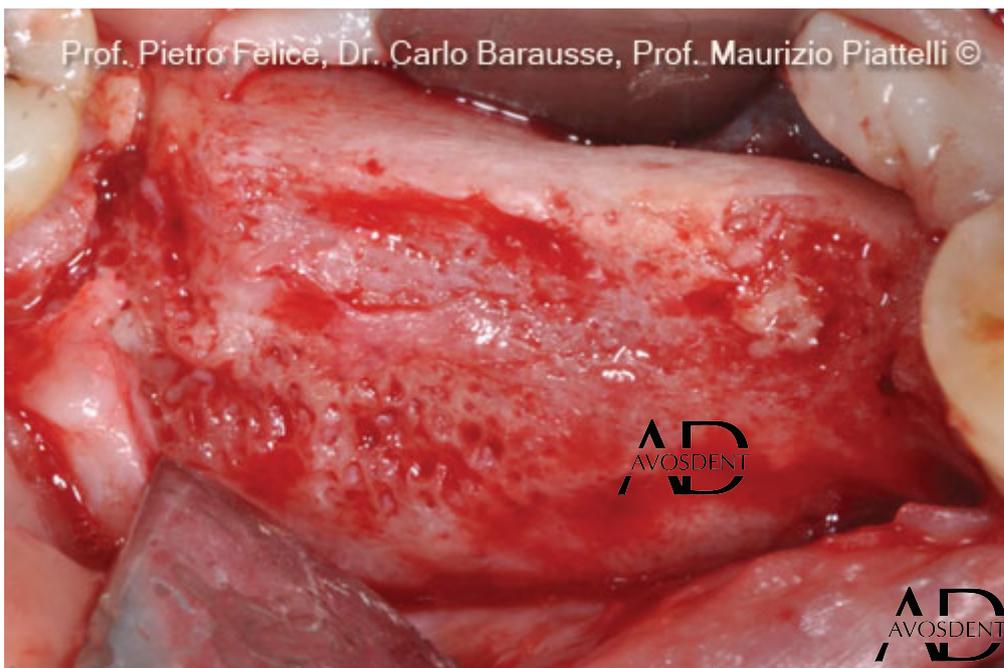
9. Клиническая картина при проведении операции повторного вмешательства до установки имплантатов через 3 месяца.

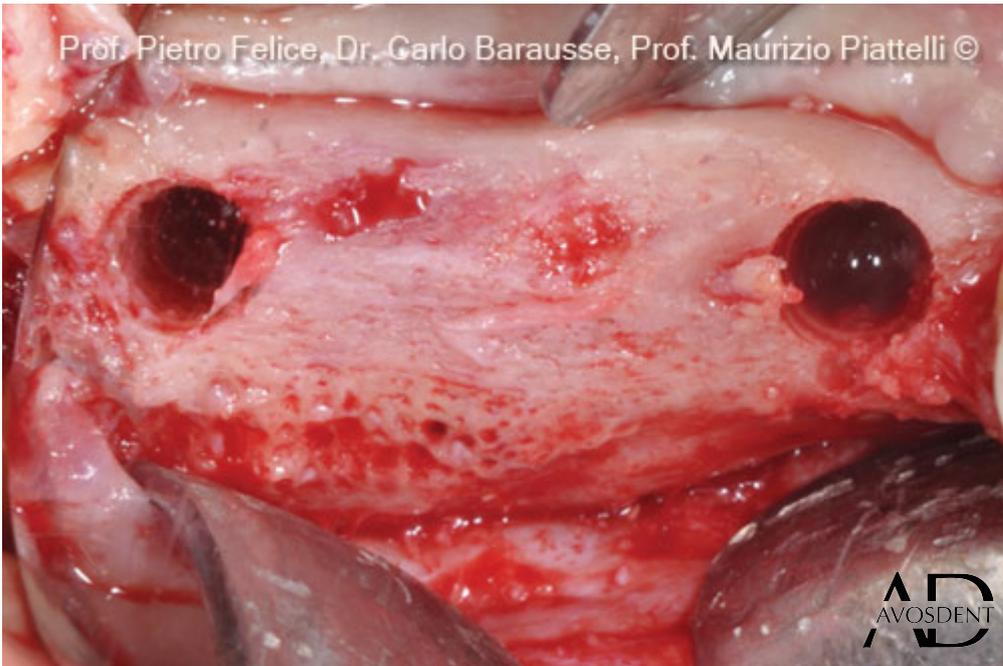
10. Подготовка туннеля имплантата в регенерированной кости.

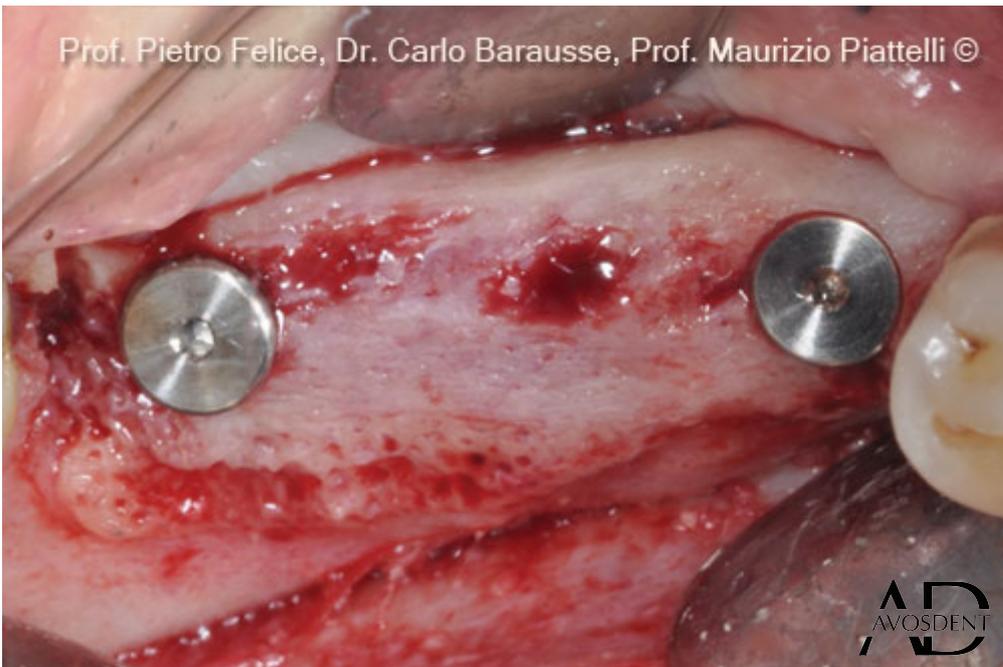
11. Имплантаты установлены во время проведения операции повторного вмешательства.

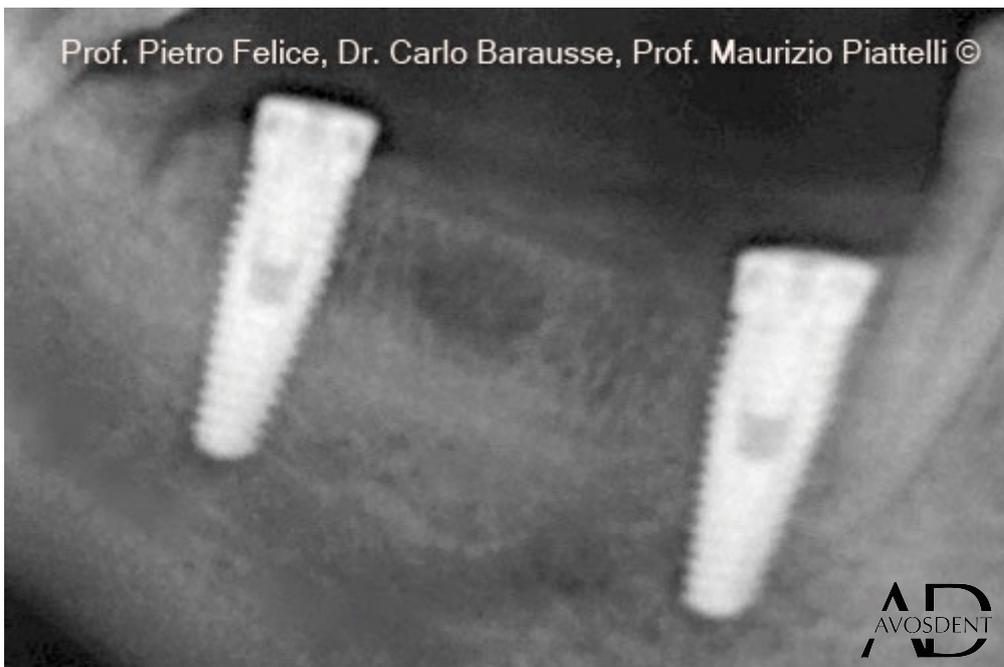
12. Рентгенограмма после установки имплантата.

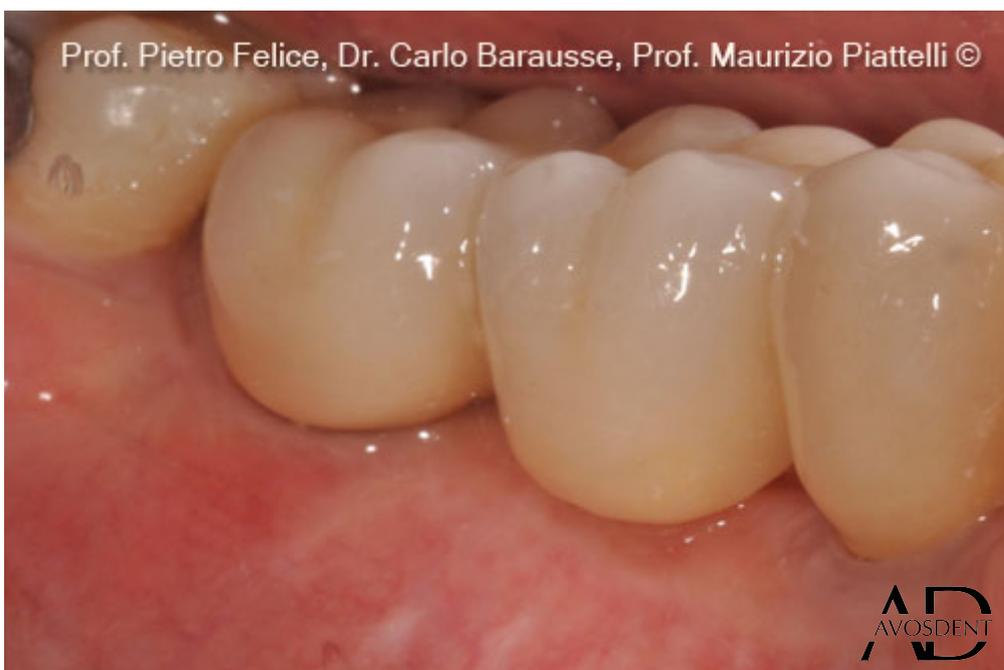
13. Клиническая картина постоянного протеза через 1 год.

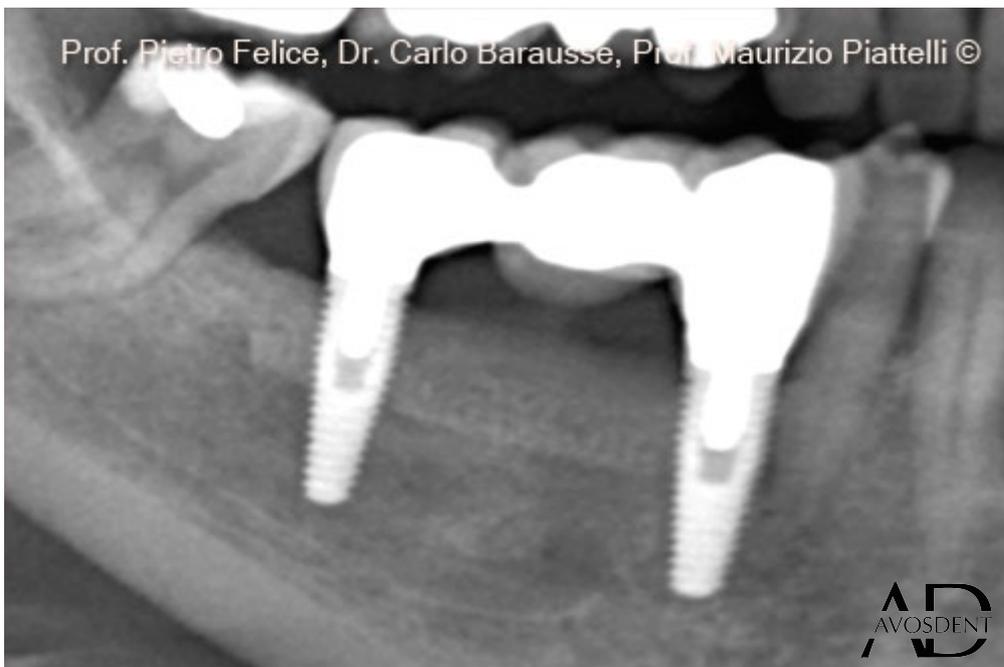
14. Рентгенограмма при окончательном протезе через 3 года.

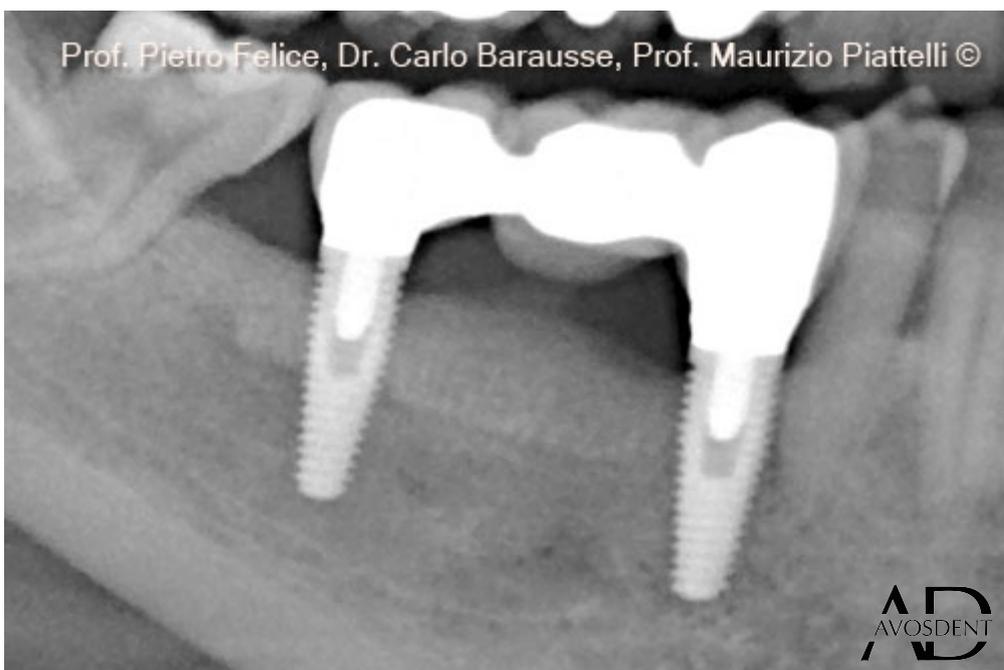
15. Рентгенограмма при окончательном протезе через 5 лет.
