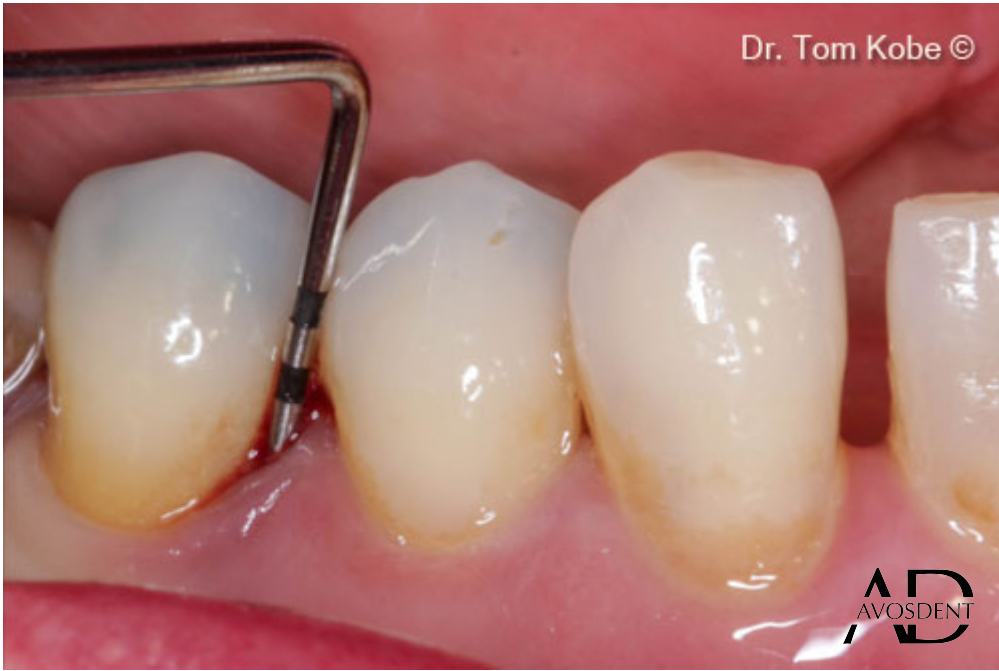
1. Исходная ситуация.

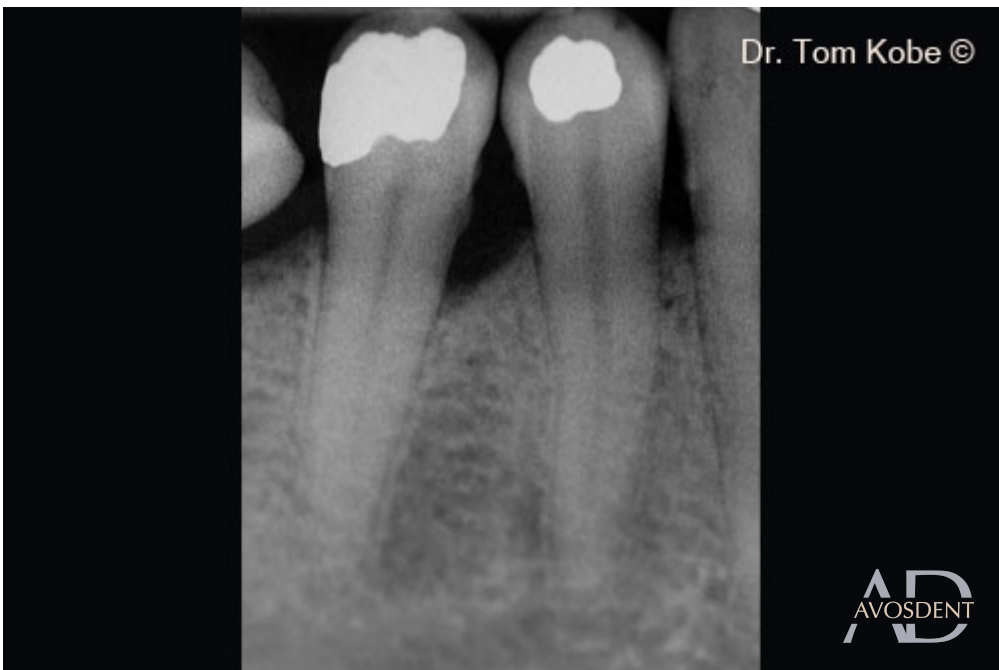
2. Вертикальный дефект кости на рентгенограмме.

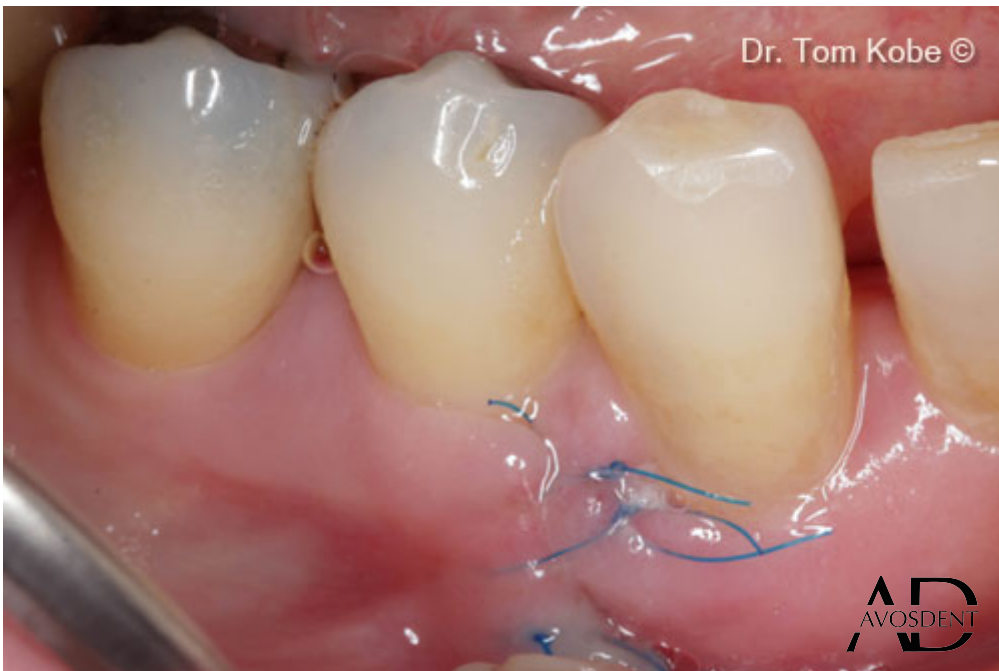
8. Полное заращание раны через неделю.

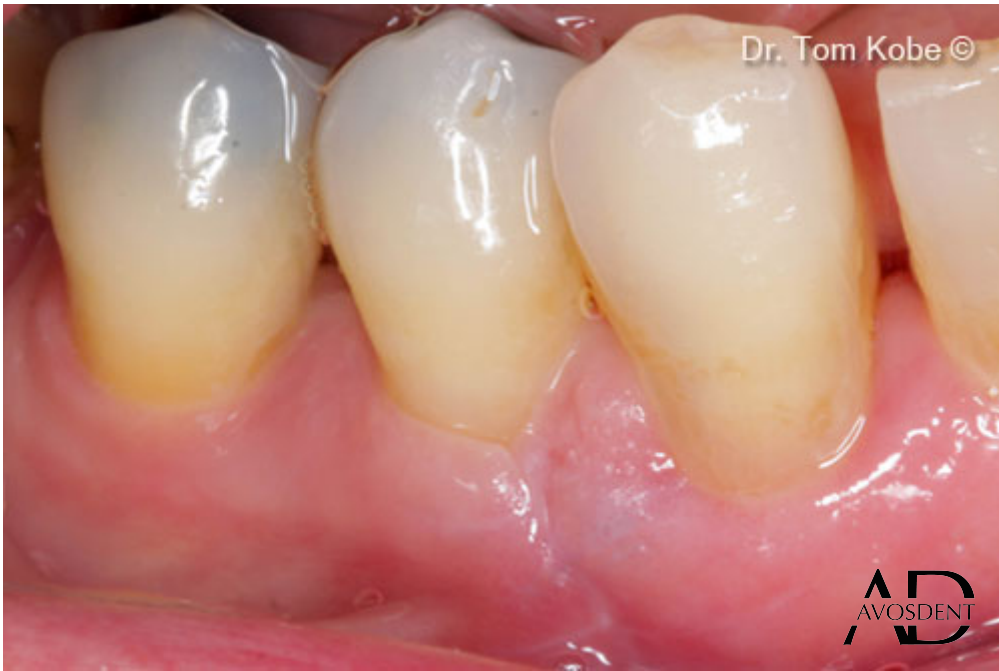
9. Ситуация через 2 недели после операции.

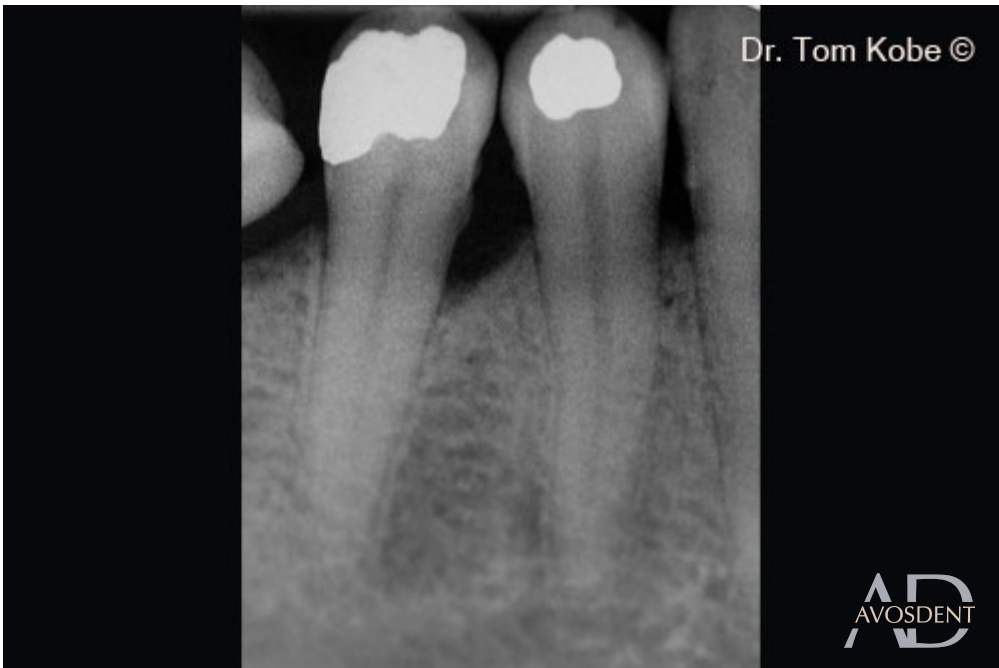
10. Первоначальная рентгенограмма.

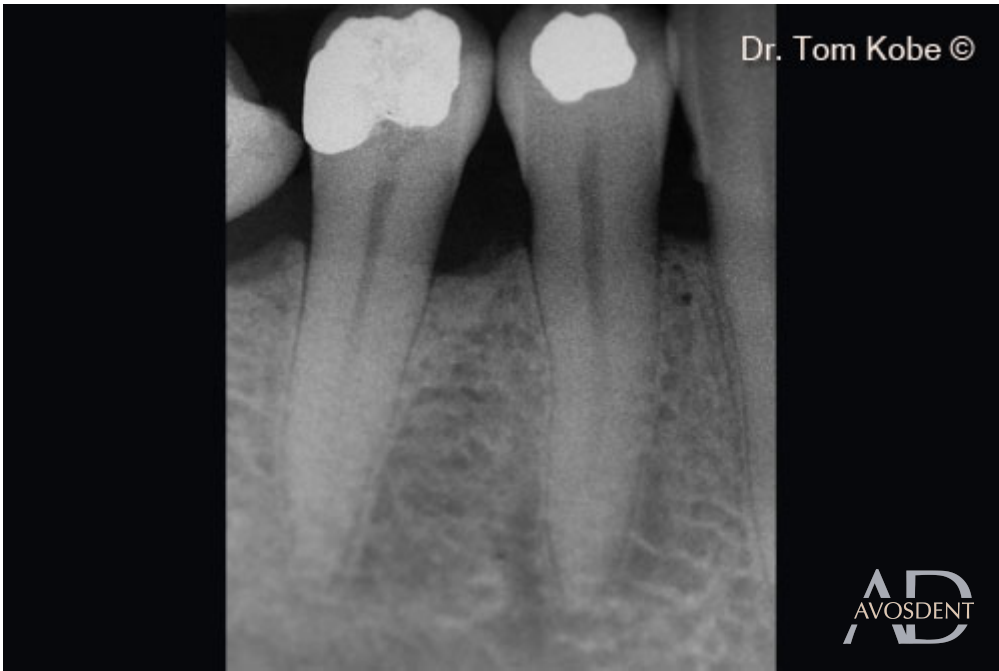
11. Рентгенограмма через 1 год.

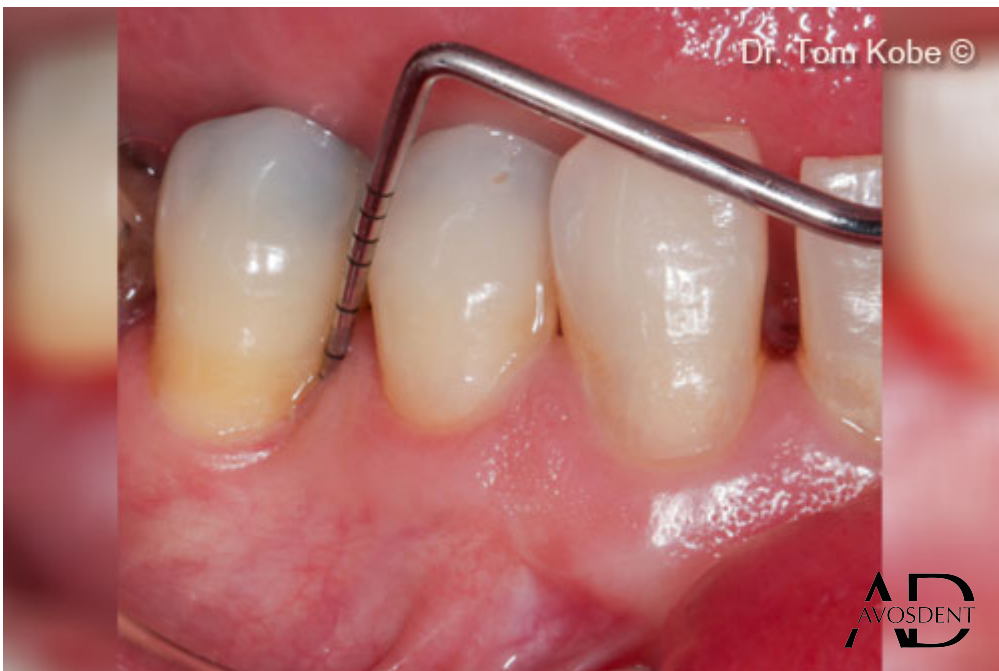
12. Ситуация через 1 год наблюдения.
